スポーツ障害 筋損傷のエコー活用術

HOW TO USE SONOGRAPHY FOR SPORTS MUSCLE INJURIES

筋の構造／正常エコー／損傷部エコー評価

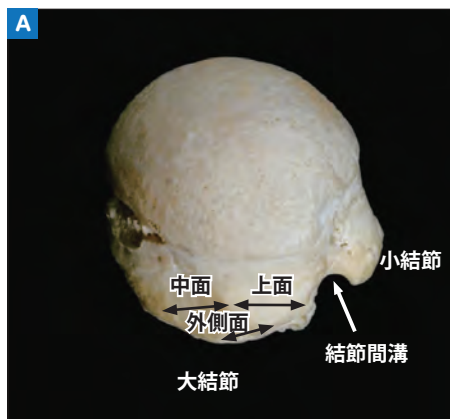
図1 大結節の骨形態

A: 右上腕骨を上方から観察
B: 右上腕骨を外側から観察
大結節部は、その面の傾きから、上面、中面、下面とわけて観察できる。上面と中面の間に傾斜の異なる外側面も観察できる

▶ 腱板後上方部は上腕骨の大結節に停止しており、エコーで腱板の付着形態を評価する上で、その骨形態は良いランドマークとなる。大結節を横から観察すると、その勾配により上面、中面、下面と区別することができる(図1)。またNozakiらは、上面と中面の間に異なる勾配を有する外側面が存在し、棘下筋が停止していると報告している¹⁾。

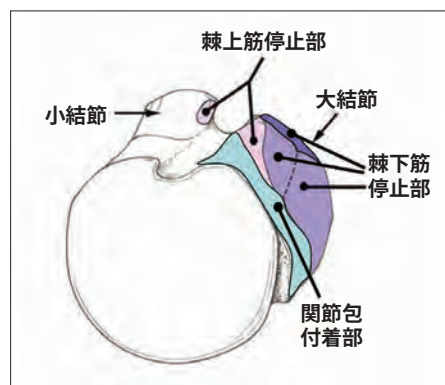
図2 腱板筋と関節包の停止部

棘上筋は大結節上面の前内側に三角形に停止しており、その大きさは7×10mm程度である。棘下筋は、大結節上面の前外側、外側面、中面に幅広く停止している

▶ 棘上筋は腱板筋群の最頭側部に位置し、断裂の発生頻度が最も高いと認識されている。肩甲骨の肩甲骨上面と肩甲骨棘上面より起始し、大結節上面の前内側部に停止する(図2)。棘上筋の前方には筋内腱が位置し、筋線維の大半が筋内腱に収束する半羽状筋の形態を呈している(図3)。多くの医学書物において、「棘上筋は大結節上面全体に停止している」と記載されているが、正確には大結節上面の前内側部に三角形の形態を呈して停止しており、その大きさは7×10mm程度と限局している。また、解剖体の30%程度において棘上筋の腱組織は結節間溝をまたいで小結節まで到達していることもわかっている²⁾。

- ▶ 棘下筋は、肩甲骨下面と肩甲棘下面より起始し、大結節上面の前外側、外側面、中面にかけて幅広く停止する^{1, 2)}。棘下筋停止部の内側には3~9mm程度の幅で関節包が付着しており、棘下筋停止部と相補関係にある(図2)^{3, 4)}。
- ▶ 棘下筋は、肩甲棘下面を起始とする「横走部」と肩甲骨下面を起始とする「斜走部」に区別することができる(図4A)。横走部は大結節まで到達しておらず、停止部においては薄い腱膜となり、斜走部の腱組織に停止している⁵⁾。棘下筋の頭側には筋内腱が位置しており、棘下筋と同様に筋組織の大半が筋内腱に収束する半羽状筋の形態を呈している(図4B)。

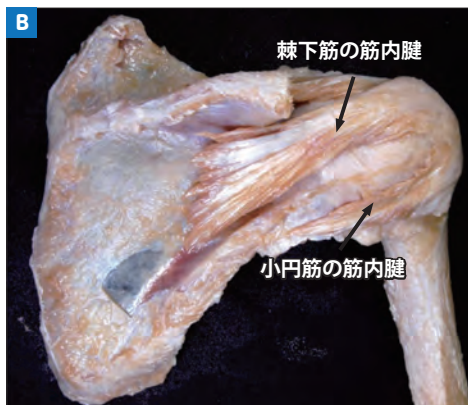
図4 棘下筋の形態と筋内腱

- A: 右肩を後方より観察。肩甲棘下面より起始する横走部が肩甲骨下面より起始する斜走部の上を走行しているのが観察できる
破線: 棘下筋と小円筋の境界
- B: 棘下筋と小円筋から筋線維を除去した状態。棘上筋の筋内腱は頭側に位置し、大結節全体に幅広く停止していることが観察できる。小円筋の筋内腱も頭側に位置し、大結節下面から外科頸にかけて停止していることが観察できる

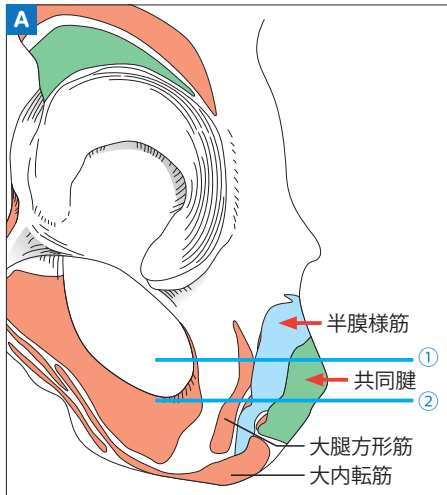
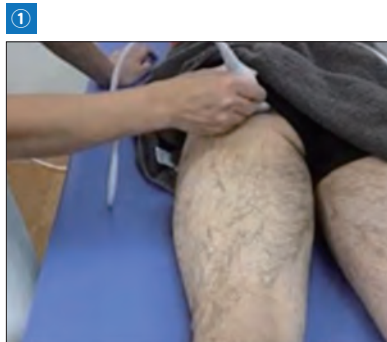
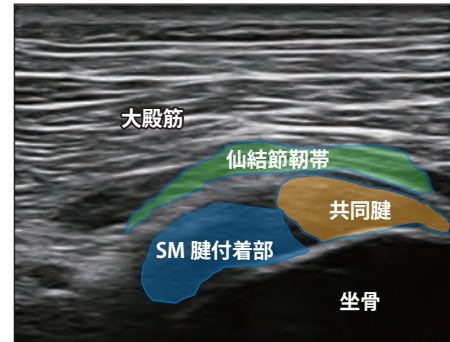
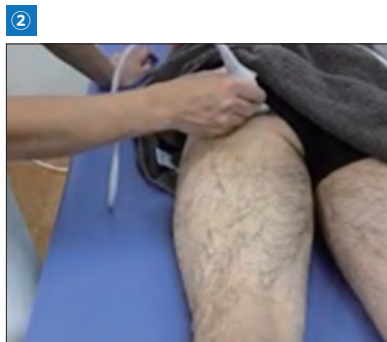
図1 ハムストリングの解剖と超音波像
〈動画1〉

A: 坐骨結節附着部 (後外側から見た図, 短軸像のレベル)

B: ハムストリング複合体 (短軸像のレベル)

①~⑤ 各レベルでの超音波短軸像を示す

①, ②: 坐骨結節起始腱附着部

③: 共同腱・SM腱交叉部, STの筋線維が出現

- ▶ 坐骨結節付着部の正常な見え方を覚えておく^{1, 2)} (図1①, ②高位)。内側に共同腱, 外側にSM腱が起始する。
- ▶ 坐骨結節のやや遠位で共同腱とSM腱が交叉する³⁾ (図2)。

- ▶ BFLHは、free tendon (筋線維が付着しない腱組織)として下行する (図1①～③高位)。
- ▶ 図1③は共同腱 (図1③黄色部), SM腱 (青色部) と坐骨神経 (灰色部) が隣接しており、いわゆる車のメルセデスベンツのマークのように見える部分⁴⁾ であり“ベンツマーク”と呼ばれる超音波像を呈する。
- ▶ BFLH筋線維が共同腱から起始するタイミングを超音波にてとらえられるようにしておく (図1④, ⑤高位)。肉離れ (筋損傷) が最も好発するポイントである。

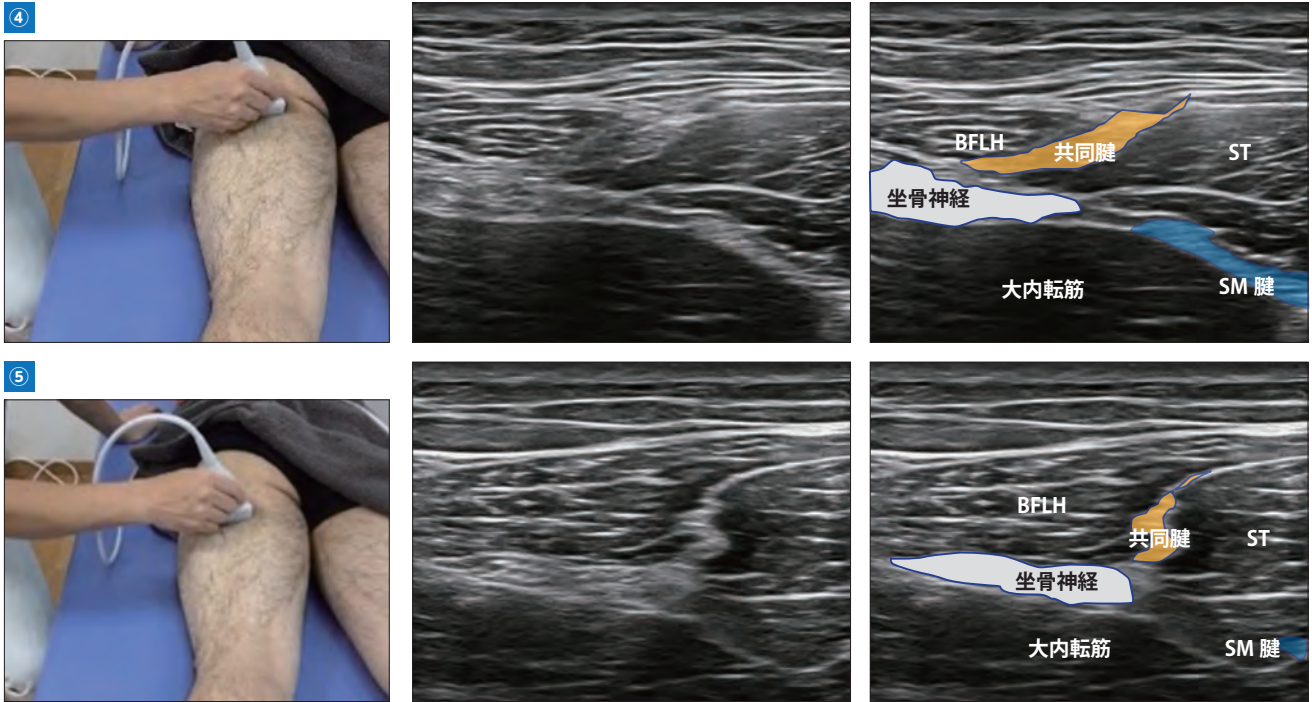
図1 ハムストリングの解剖と超音波像 (つづき)

- ④ : BFLHの筋線維が出現
- ⑤ : SM 腱がSTの深層と内側へ移動

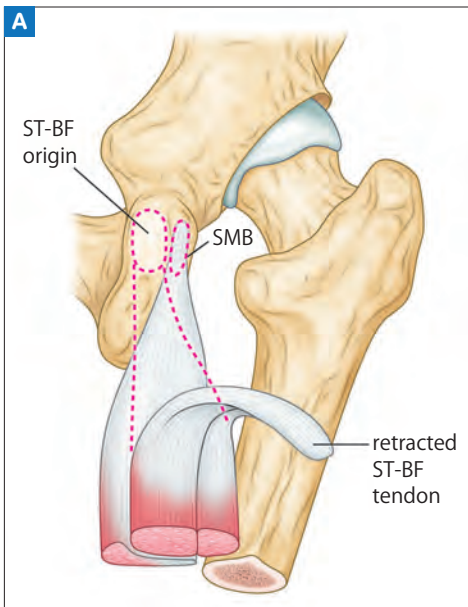
図2 ハムストリング起始部の位置関係と図1のMRI

- A : ハムストリング起始部の位置関係
- B : 図1のMRI (左赤枠 : 図1①高位, 右赤枠 : 図1③高位)
- 共同腱とSM腱が交叉している
- 黄丸部 : 共同腱
- 青丸部 : SM腱
