# 大動脈解離に伴う急性心筋梗塞

# ロータブレードスタック症例からの ベイルアウト

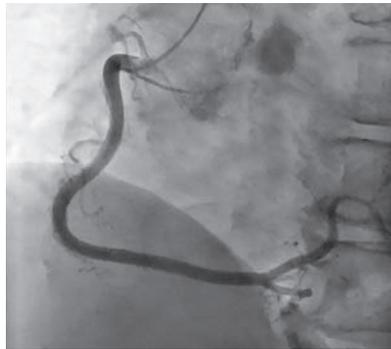
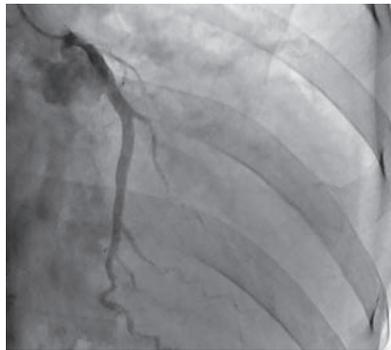
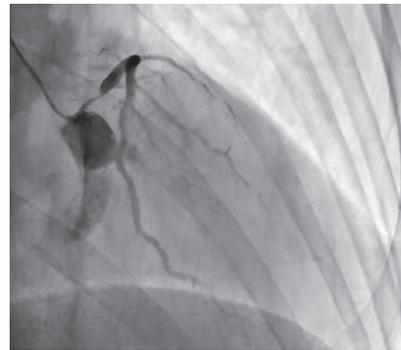
図1 CAG所見①

右冠動脈

左冠動脈 (RAO30° 尾側25°)

左冠動脈 (RAO30° 頭側25°)

**冠動脈造影所見:** 左橈骨動脈からアプローチ。右冠動脈に病変はなく、左冠動脈のエンゲージには難渋し、LAD # 6 入口部 100%、LCX # 11 入口部 75% の病変を認めた (図 1, 動画 1)。

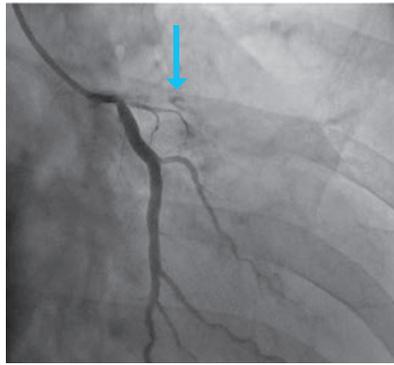
図2 CAG所見②

ガイディングカテーテルでの造影でLADへの血流をわずかに確認した(矢印)。

ガイディングカテーテルは6Fr JL4.0を使用。ガイディングカテーテルで造影したところ、左前下行枝 (LAD) へのわずかな血流を認めた(図2, 動画2-1~3-2)。ガイドワイヤーはRunthrough® floppyを使用し、LADヘワイヤークロスに成功。血栓吸引カテーテルThrombuster®で吸引を試みたが、血栓は引けなかった。吸引カテーテル通過で一時的な血流の再開を認めた。ショックが遷延しており、右大腿動脈から大動脈内バルーンポンプ (IABP) を挿入した。

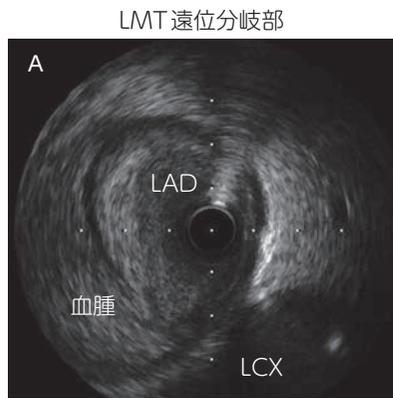
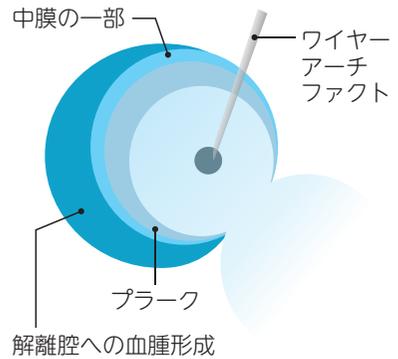
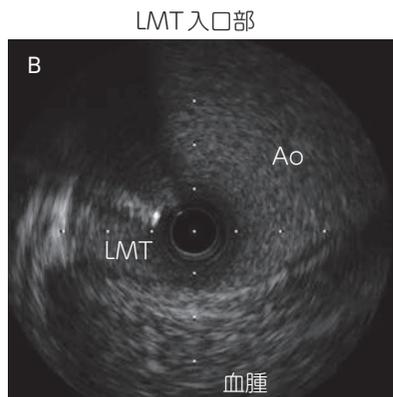
図3 IVUS所見

A: 血腫によりLMD真腔では圧排されている。

B: 大動脈から連続する血腫を下方に認める。入口部は圧排されている。なお、スケールが不適切で見切れているが、このような場合にはスケール調節が必要である。

IVUSを施行したところ、上行大動脈からLAD近位まで連続する解離および血腫形成を認め(図3)、この時点でAADに伴うAMIの発症を疑った。外科的手術を検討したが、ST上昇とショック状態が遷延しており、手術に先行して冠血流の改善が必要と判断しPCIを続行した。

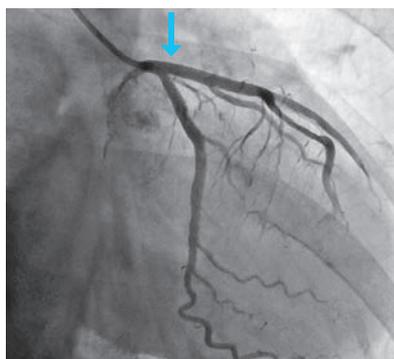
図5 左冠動脈ステント留置後  
LMT-LADへXIENCE Alpine®  
4.0×28mm留置(矢印)。

出させる形で冠動脈ステント留置の方針とし、LMT-LAD方向へクロスオーバーさせ、XIENCE Alpine® 4.0×28mmを留置した。ステント留置の際、ガイディングカテーテルを浮かせた状態としたため、ガイディングカテーテル固定のために新たに冠動脈ガイドワイヤーを大動脈弁尖付近に置き、ステント留置を行った。IVUSでステントの良好な拡張と圧着を確認し、POT (proximal optimization technique) やKBT (kissing balloon technique) の後拡張は追加せず終了した(図5, 図6, 動画5~8-2)。ステント留置後、TIMI 2を得られ、血圧も回復した。

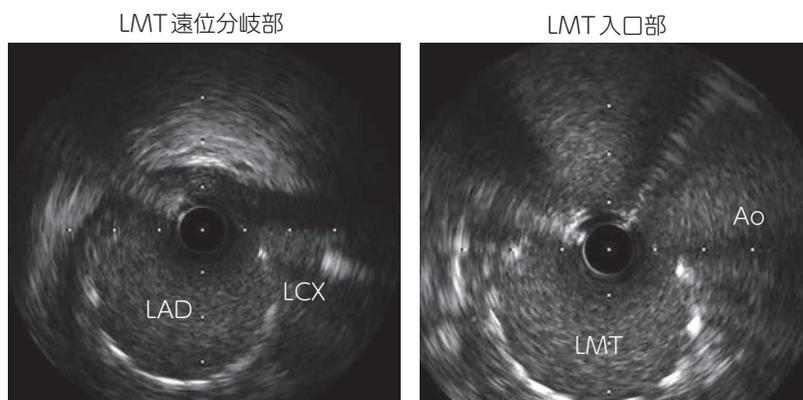
図6 ステント留置後IVUS所見  
大動脈に突出する形でステントを留置。真腔の圧排は解除されている。MSA 12.4mm<sup>2</sup>。

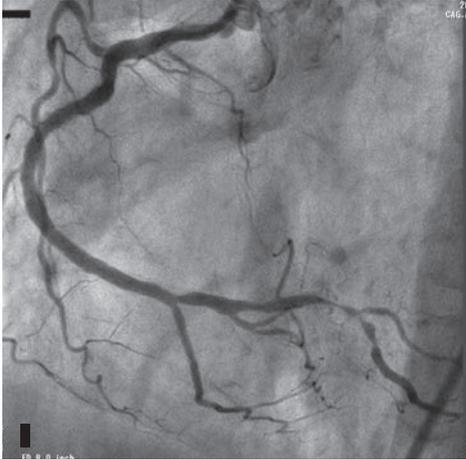
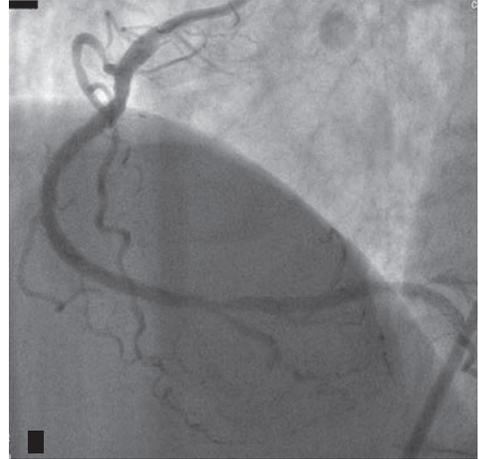
図1 RCAのPCI

PCI前

PCI後

60歳代男性。他院で、左前下行枝(LAD)および右冠動脈に薬剤溶出性ステント留置の既往があり、今回、左回旋枝(LCX)ならびに右冠動脈(RCA)に高度石灰化病変を認めたため、当院でのロータブレード治療目的で紹介となった。まず、RCAのPCIを施行し、バルーンで良好な拡張が得られ、ステント留置を行った。引き続き、LCXのPCIを施行した。

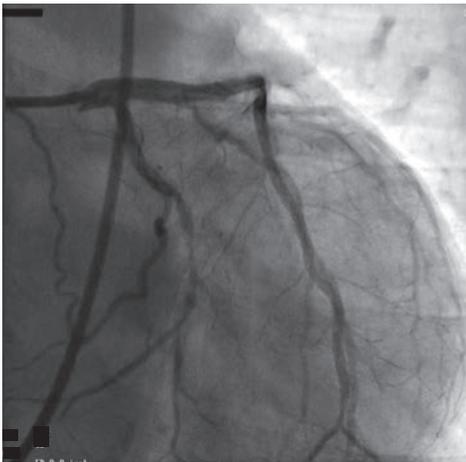
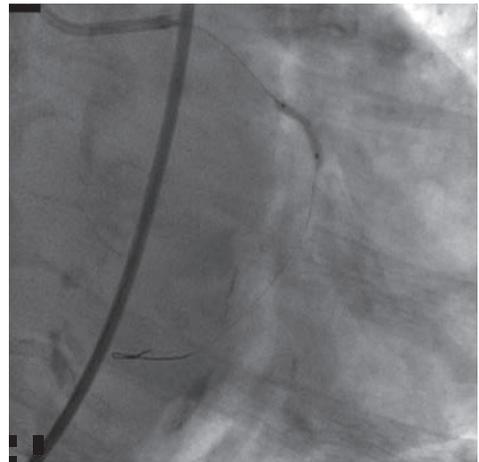
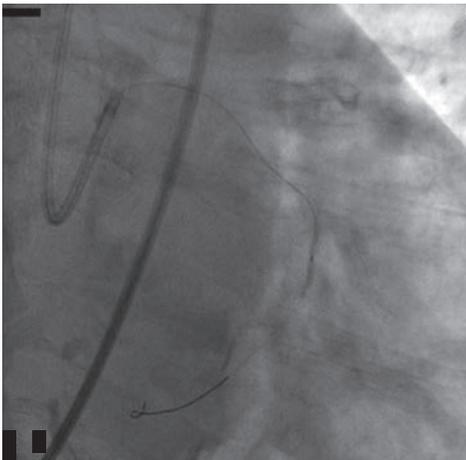
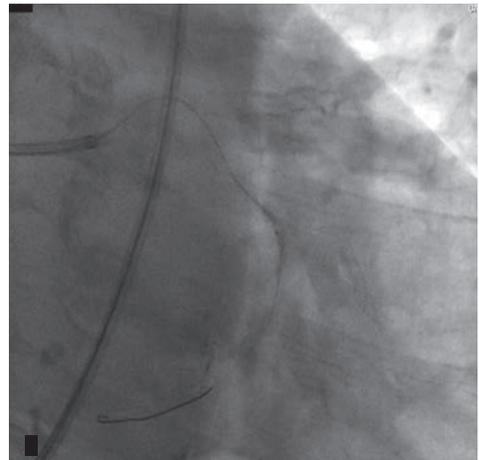
図2 LCXのPCI

PCI前

2.0mm POBA

1.0mm POBA

PCIは7Frでバックアップのよい、EBU 4.0タイプのガイディングカテーテルを用いて、右大腿動脈アプローチで行った。LCX石灰化病変部位をバルーンで拡張したが(図1)、十分にインデンテーションが取れず(図2)、IVUSで確認しても十分な内腔が得られていなかったため(図3)、ロータブレードでのデバルキングを行うこととした。ロータワイヤーはエクストラサポートワイヤーで、1.25mmのバーを用いてバーを進めたところ、LCXの中間部でスタックしてしまった(図3)。

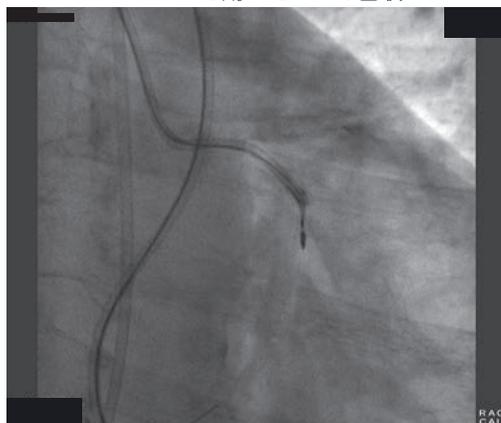
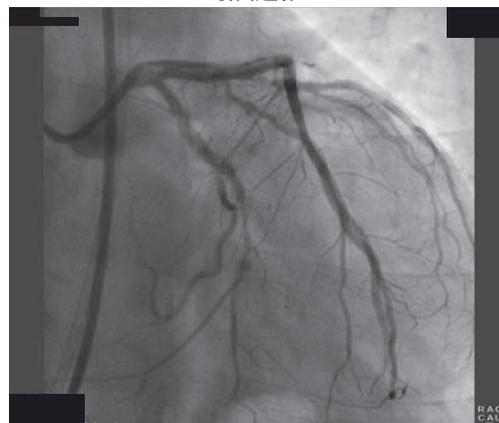
図4 ロータバーの回収

Kiwami®を用いたバーの回収

最終造影

そこで、4FrのKIWAMIカテーテルを用いて、スタックしたロータバーのところまで進めて回収しようとしたが、そこまで進めることができなかった。そのため、ガイディングカテーテルをLCXまでdeep seatingしたところ、ロータブレーターのバーの近位部に接するところまで進めることができた。その時点で、バーをKIWAMIと一緒に引き抜くことができ、スタックしていたロータバーを回収することができた(図4)。
